SUIVI DE LA LUTTE BIOLOGIQUE
CONTRE LA FOUGERE D'EAU
(SALVINIA MOLESTA) SUR LE
LAG OSSA

JANVIER 2023

Situé dans le département de la Sanaga-Maritime, au Cameroun et d'une superficie de 4 507 hectares (42 Km²), le lac Ossa est divisé en deux bassins : Ossa et Mevia. Il contient 22 îles. La profondeur maximale est de 10 mètres, pour une moyenne de 3m. Comme la plupart des zones humides, il regorge d'une faune et d'une flore importantes et variées qui donnent un attrait unique à son paysage et séduisent les amoureux de la nature. C'est aussi une source de vie pour les populations riveraines. Ce paysage est pourtant menacé par une plante aquatique invasive, la *Salvinia molesta*, qui s'impose au détriment des espèces natives. Cette plante invasive est une grande menace pour le Lamantin d'Afrique, le plus gros mammifère marin de la zone, une espèce en voie de disparition.

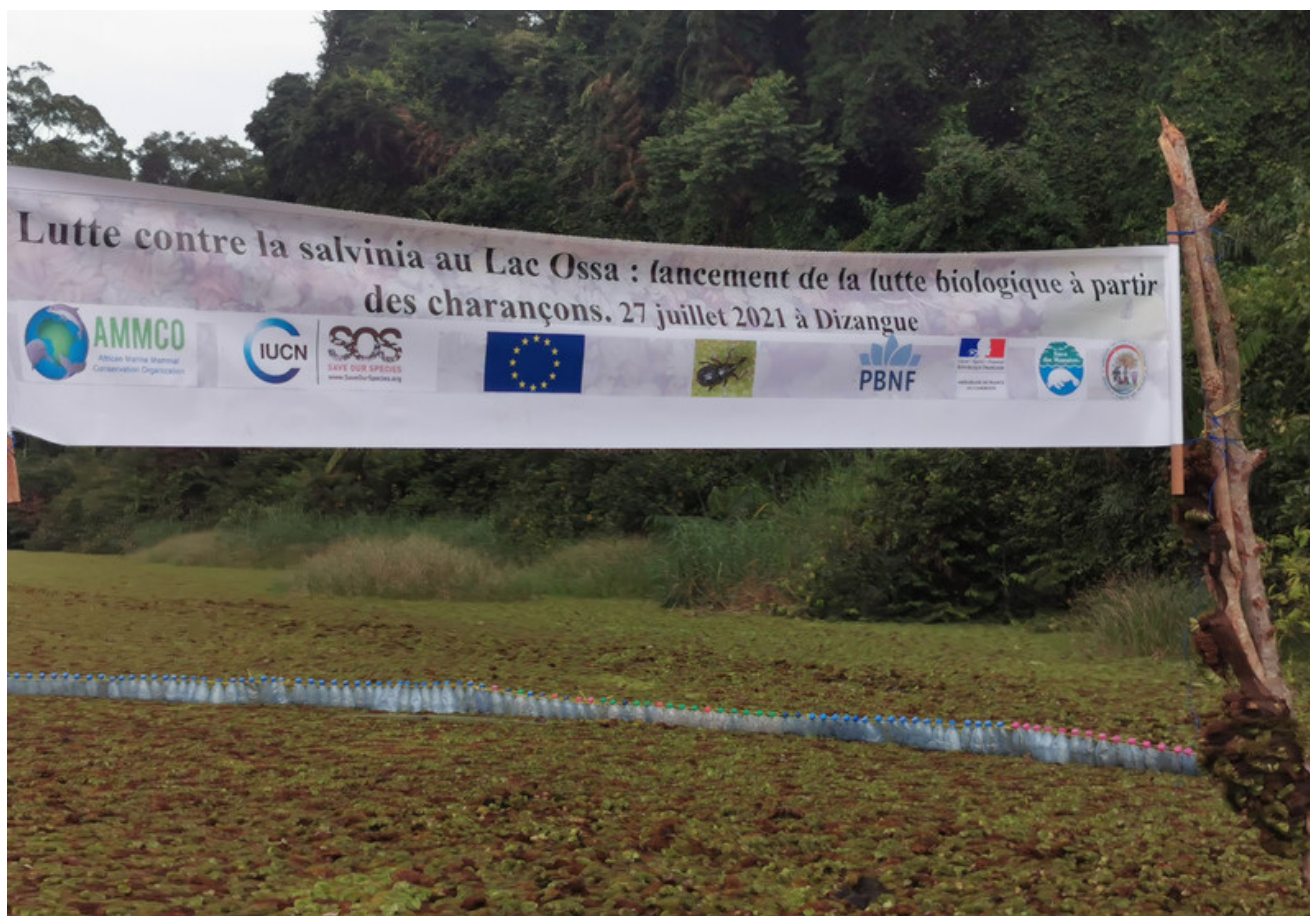
FIGURE : 2

Premières délimitations du Site pilote

Au départ, 1000 charançons ont été lâchés dans une parcelle pilote séparée par une barrière de bouteilles en plastique de 300 m de long (Voir figure 2). Des sorties mensuelles sur le terrain ont été effectuées pour suivre l'évolution du charançon, son impact et les paramètres physico-chimiques de l'eau.

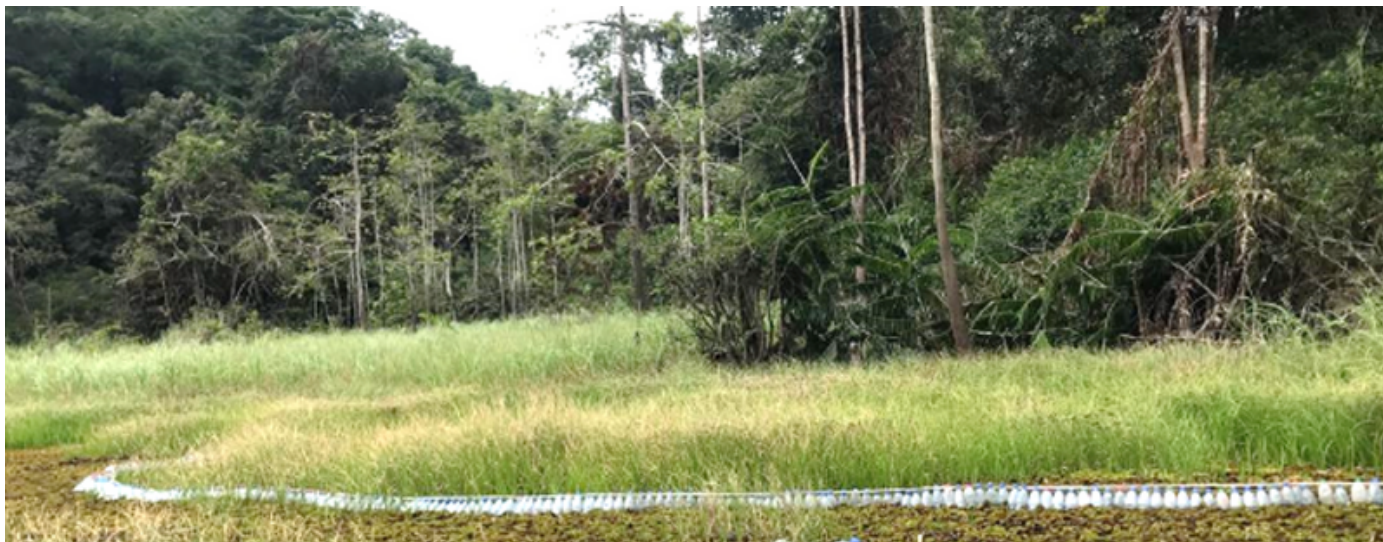
FIGURE : 3

Deuxième enclos installé dans le site pilote

La barrière est constituée de flotteurs fabriqués avec des matériaux plastiques recyclés. Elle confine un site pilote d'observation du développement du charançon.

Afin de mieux contrôler la multiplication et la dispersion des charançons, un nouvel enclos plus petit (50 m de long) a été installé (Voir figure 3). Ainsi, en février 2022, les tout premiers charançons ont été observés dans le lac et quelques signes d'alimentation ont été constatés. En plus de ce nouvel enclos, un système de cages flottantes a également été installé dans cette partie du lac (Voir figure 4) pour favoriser davantage l'acclimatation et la multiplication des charançons. En outre, d'autres espaces semi-ouverts ont été mis en place dans d'autres zones du lac (Voir figure 5).

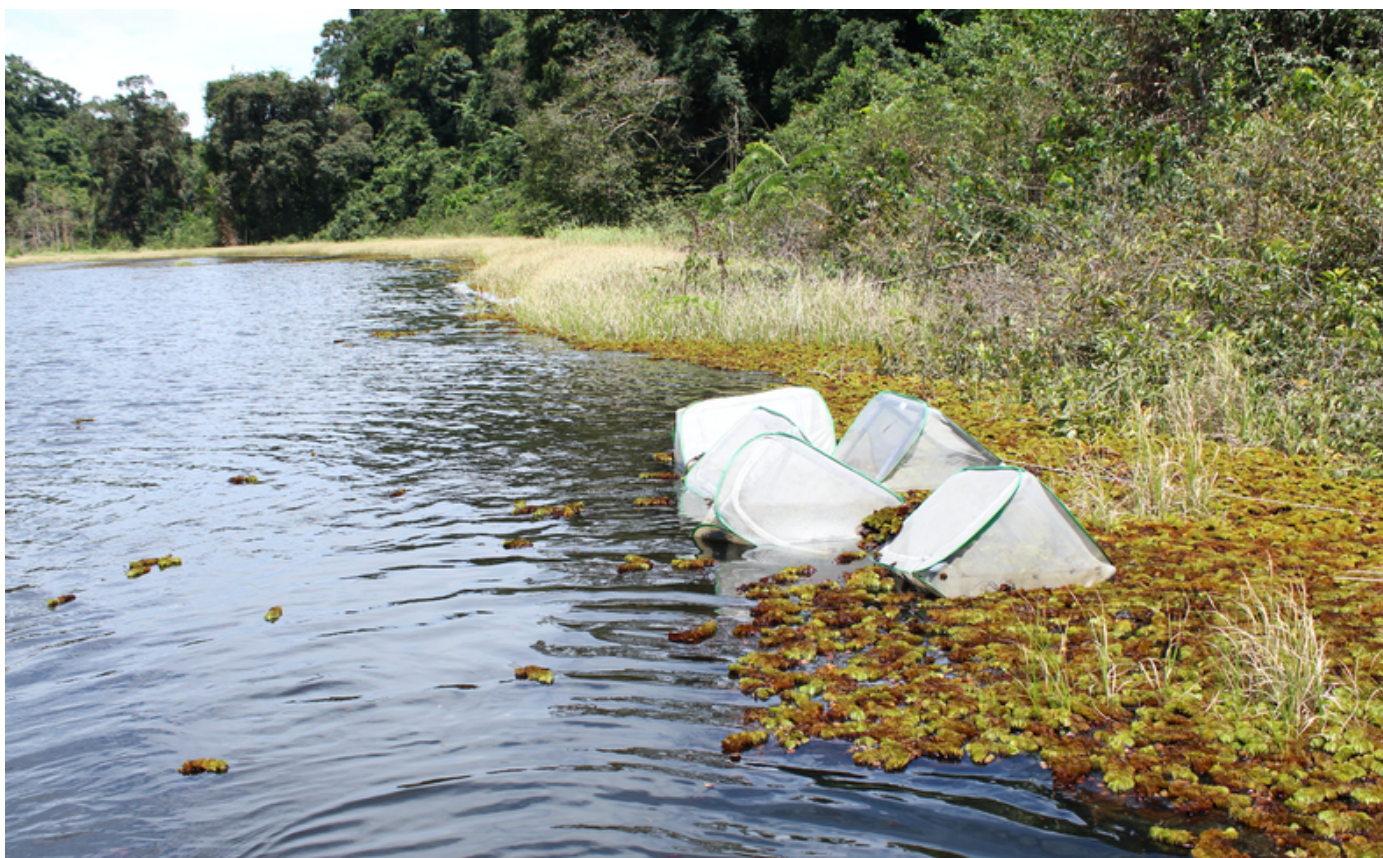
FIGURE : 4

Dispositif de cages flottantes installées dans le lac Ossa.

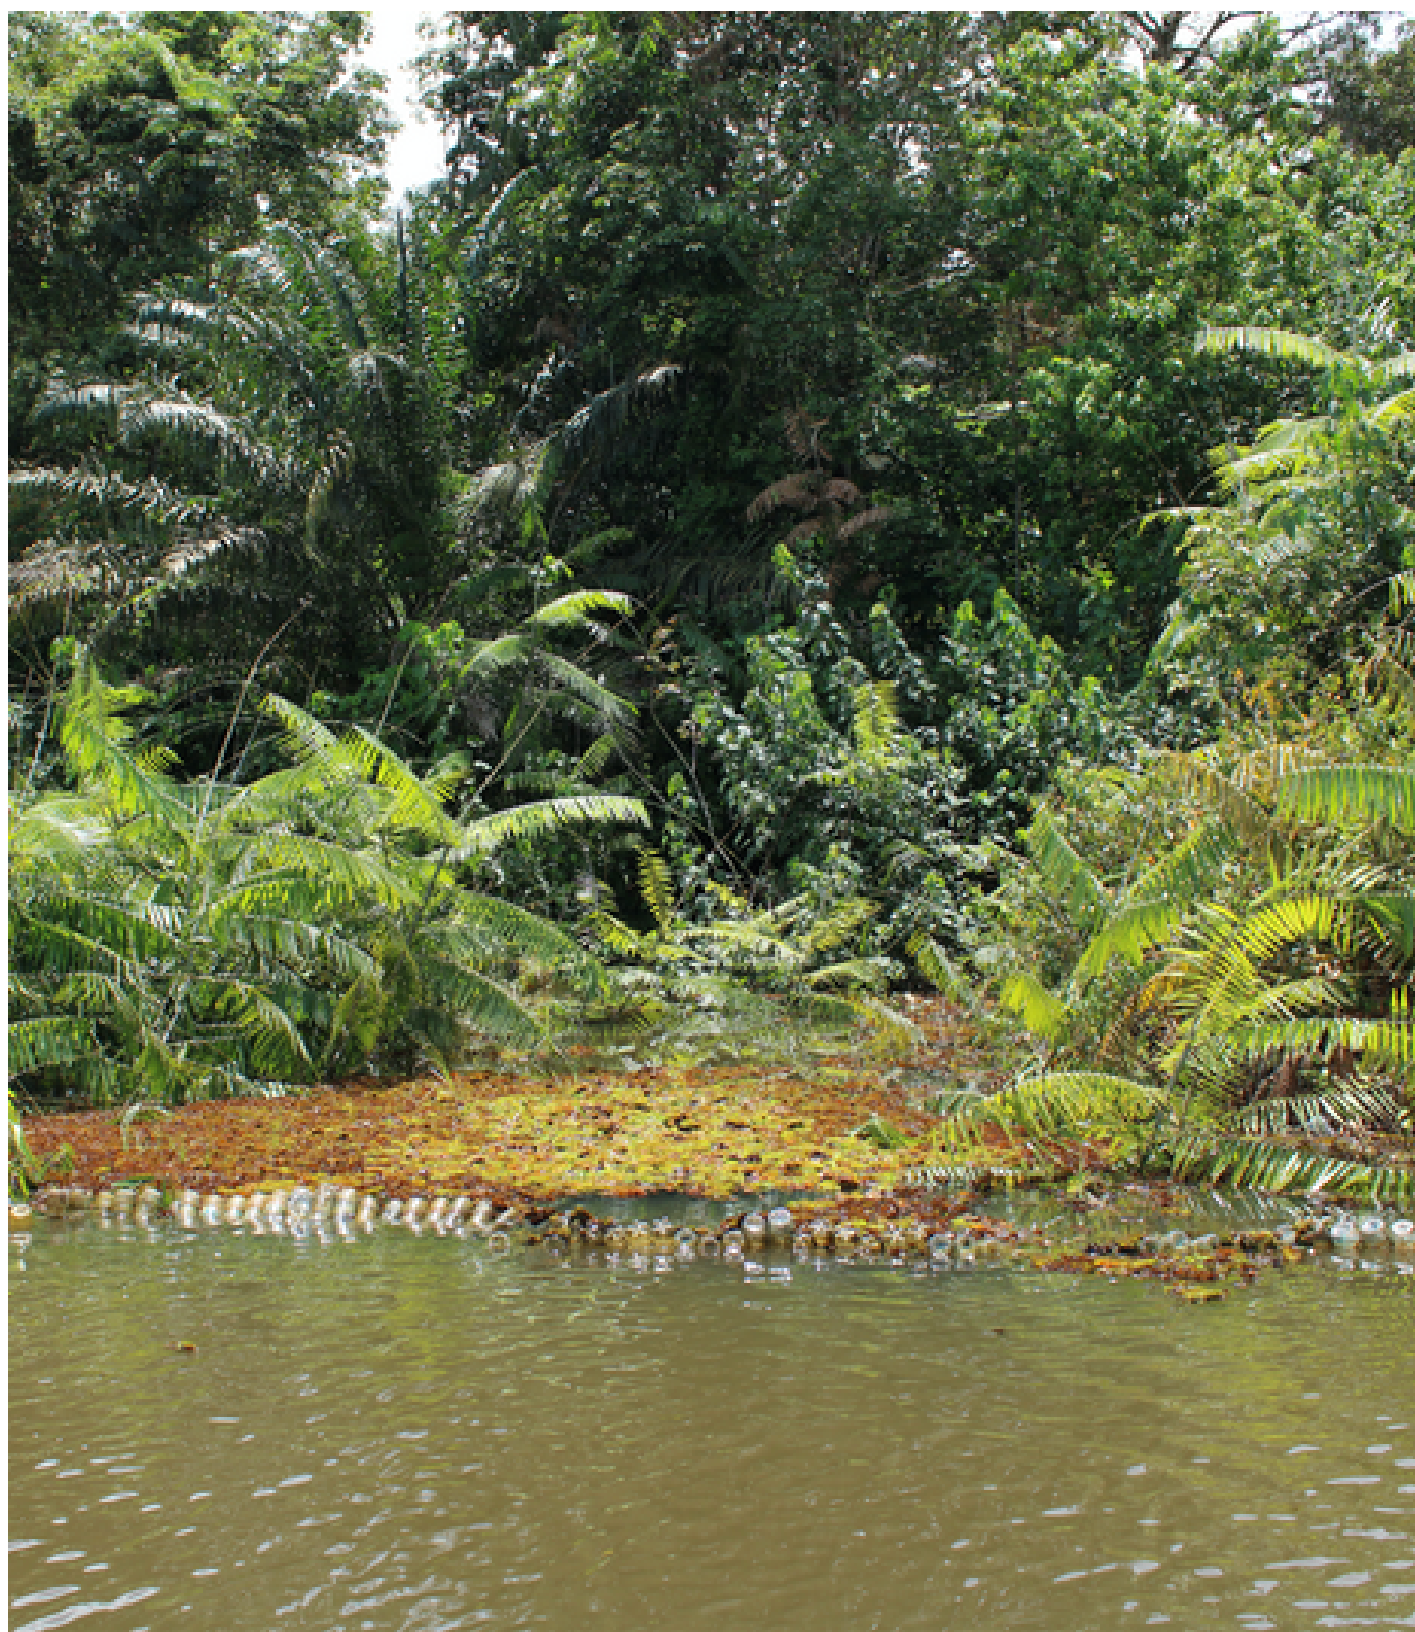
FIGURE : 5

Enclos fait en bouteilles plastiques installé à Mwembe

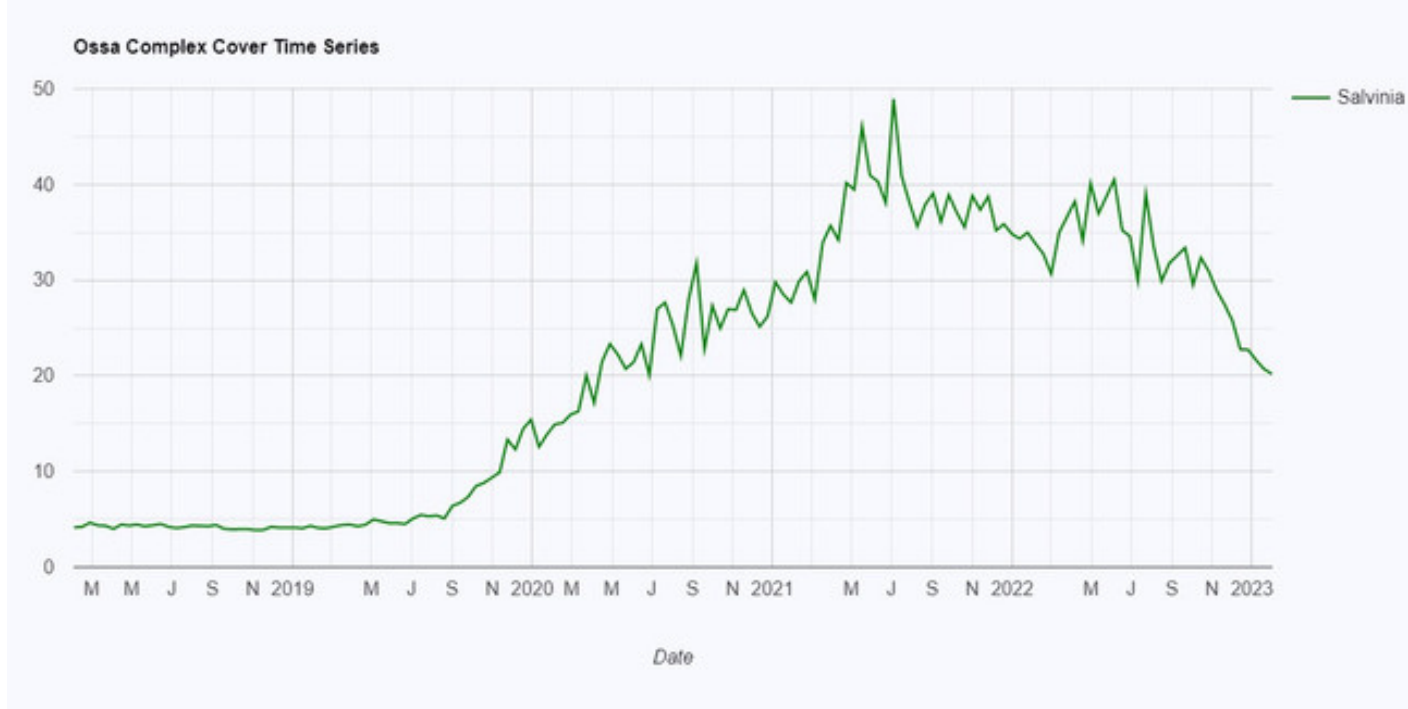
FIGURE : 8

Courbe évolutive de la couverture de Salvinia sur le lac

Diminution de de 60% de Salvinia (La couverture du lac est passée de 50% à 20%)

Les analyses satellitaires réalisées en 2022 en collaboration avec l'université de Louisiane montrent une diminution de 60 % de la couverture de Salvinia un an après les premières introductions des charançons dans le lac (Voir figure 8 et 9)

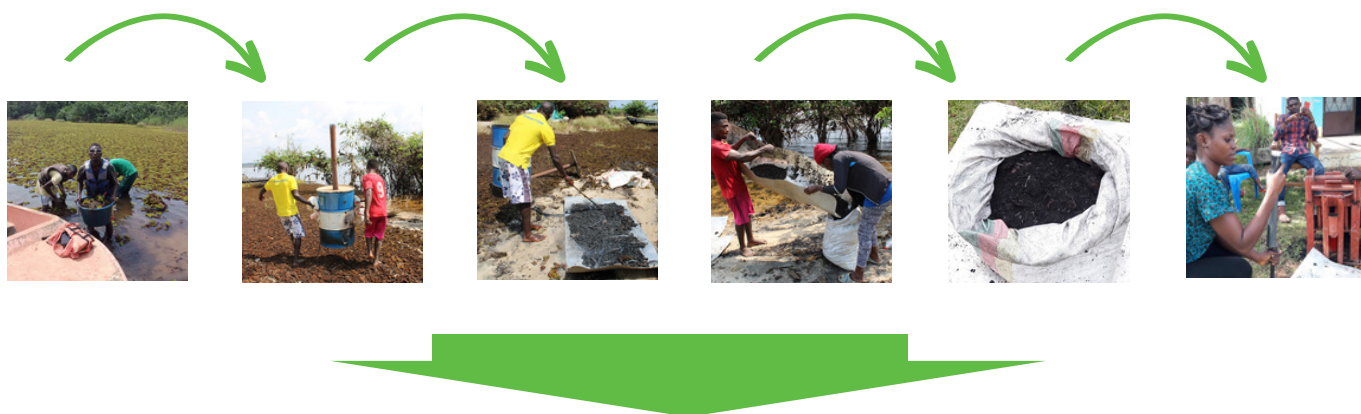
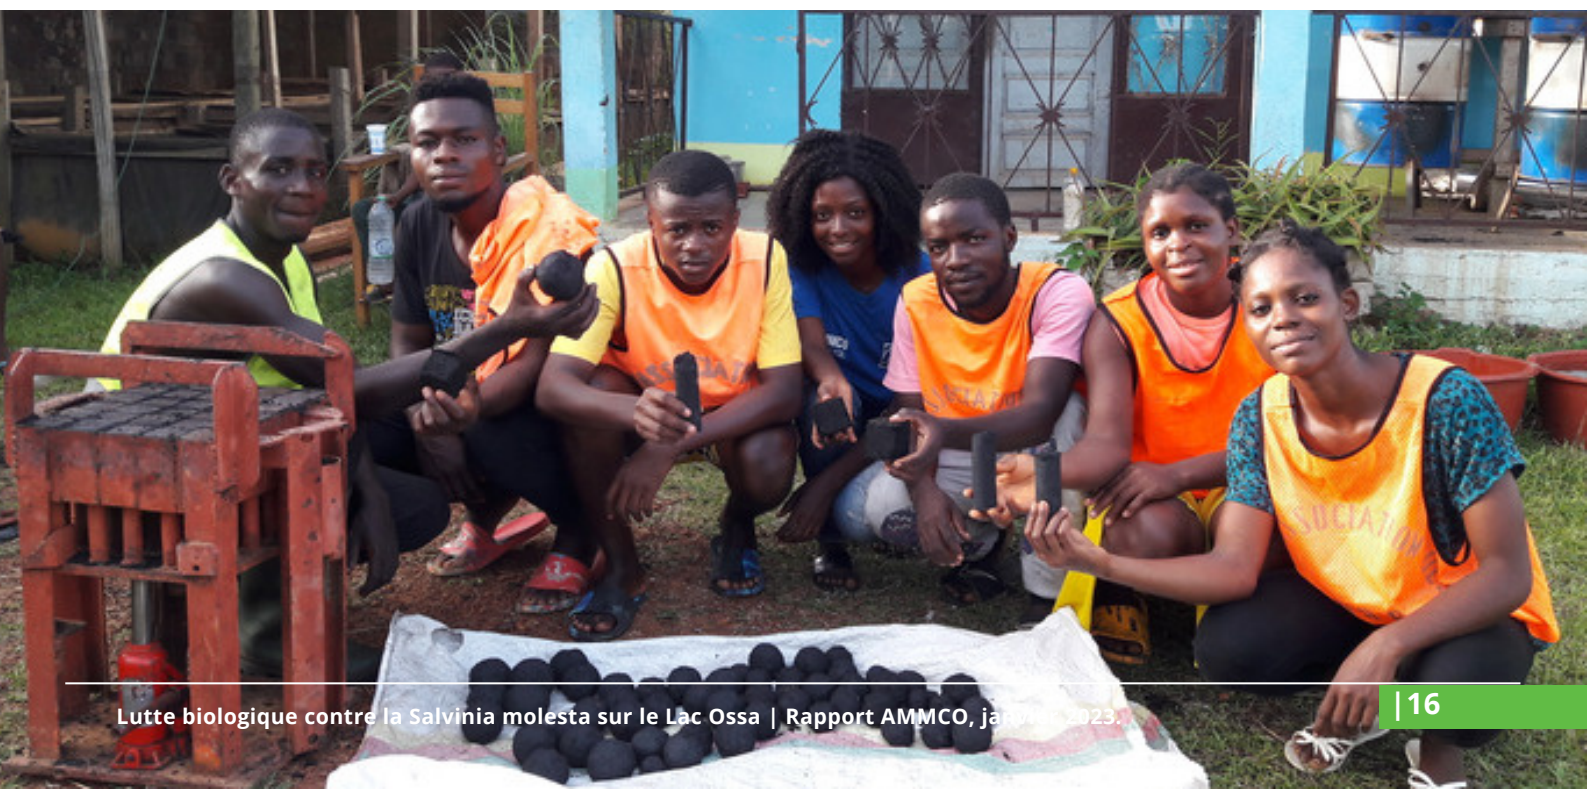
FIGURE : 12

Processus de fabrication du charbon écologique

En plus de la lutte biologique, le retrait manuel de la *Salvinia* est effectué sur les berges et les voies de navigation (500t). La biomasse issue de cette action est transformée en charbon écologique par la communauté locale préalablement formée et sensibilisée par AMMCO (Voir figure 12).
